historische Wegesäulen in Sachsen

DNr keine **4049**

09306 Rochlitz

Standort: B175 Zwickauer Str./ Schlossstr. (Ortseingang)

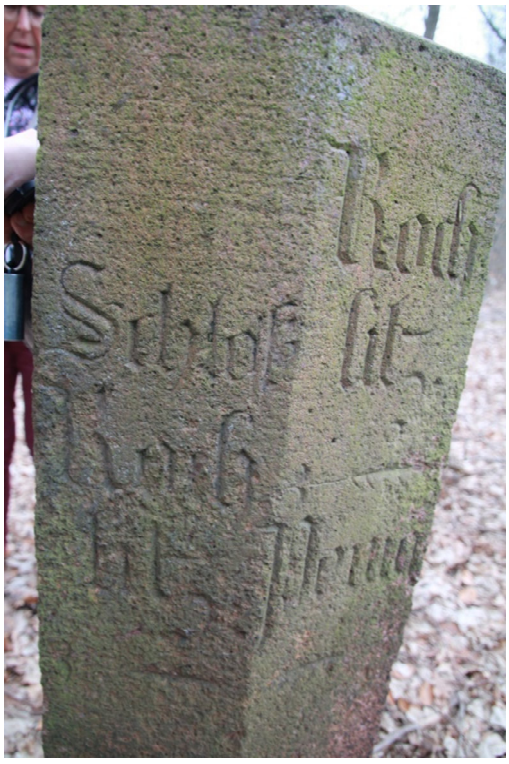
Zustand allgemein: befriedigend - Stein: stark beschädigt/ verwittert - Inschriften: stark beschädigt

Bemerkung: Restaurierung ist geboten
