shistorische Wegesäulen in Sachsens

DNr 092 678 15 3005

01683 Nossen OT Heynitz 2

Standort: Heynitzer Straße Nr. 60 am Ortseingang/ Gärtnerei

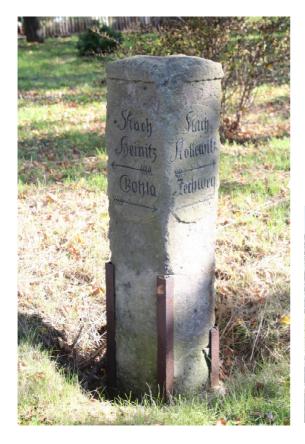
Querschnitt:

Maße (sichtbar): $113 (+4+2) \times 28 \times 27$ Spiegel/ Maße: 2 ohne Maß

Material: Sandstein

Zustand allgemein: schlecht - Stein: stark beschädigt/ verwittert - Inschriften: noch vertretbar

Bemerkung: Restaurierung zu empfehlen, Stabilisierung mit inliegendem Dorn
