# historische Wegesäulen in Sachsen

DNr 092 685 99

3042

01665 Klipphausen

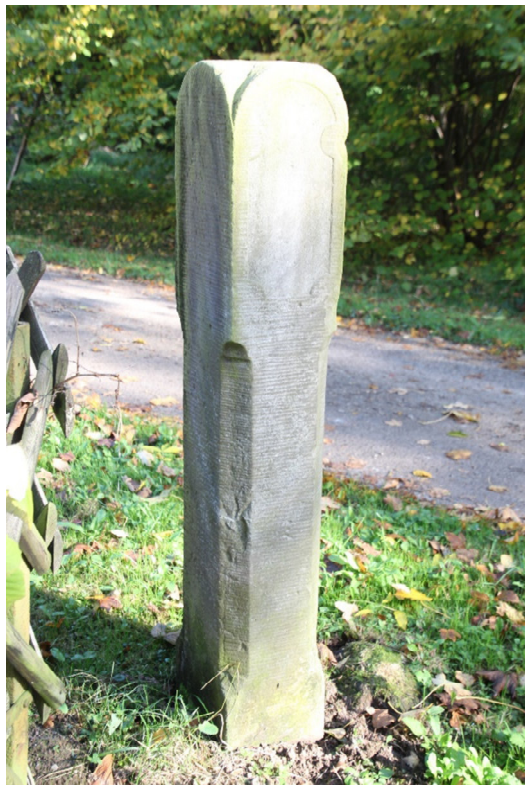
Standort: Am Steinbruch Nr. 2  
GPS-Daten: 51°04'30,8'' N 13°31'55,9'' O  
Maße (sichtbar): 146 x 28 x 24  
Spiegel/ Maße: 3 alle 40 hoch x 22 breit  
Material: Sandstein  
Zustand allgemein: befriedigend - Stein: leicht beschädigt/ verwittert - Inschriften: nicht mehr vorhanden  
Bemerkung: Inschriften rekonstruieren, im Original aufgemalt, inzwischen verwittert

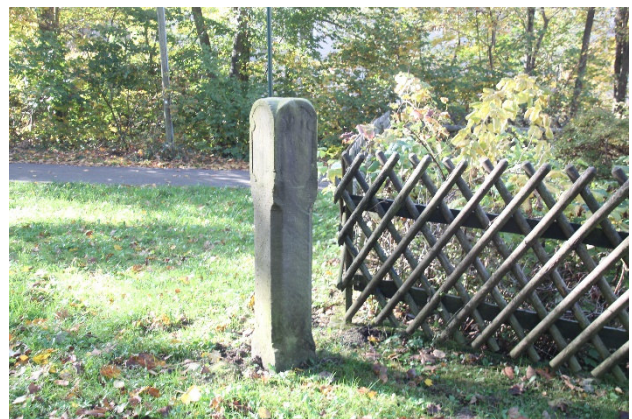
eine historische Aufnahme vom Grundstückseigentümer zeigt die Spiegelgestaltung
