## shistorische Wegesäulen in Sachsens

LK Meißen

01445 Radebeul OT Lindenau 1

Standort: Kreyernweg/ Auerweg

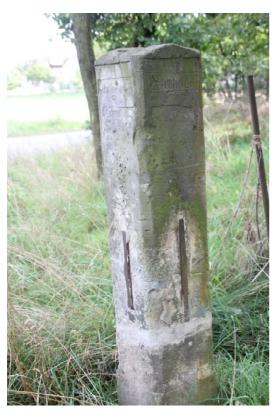
## Querschnitt:

Zustand allgemein: sehr schlecht - Stein: stark beschädigt/ verwittert - Inschriften: inakzeptabel

identifizierbar, Stein mehrfach gebrochen

Bemerkung: Restaurierung dringend geboten, Inschriften rekonstruieren, untere Spiegelteile nicht
